唐 河 县

解放路南侧、文峰路西侧、簧学路北侧

地块土壤污染状况调查报告

(归档版)

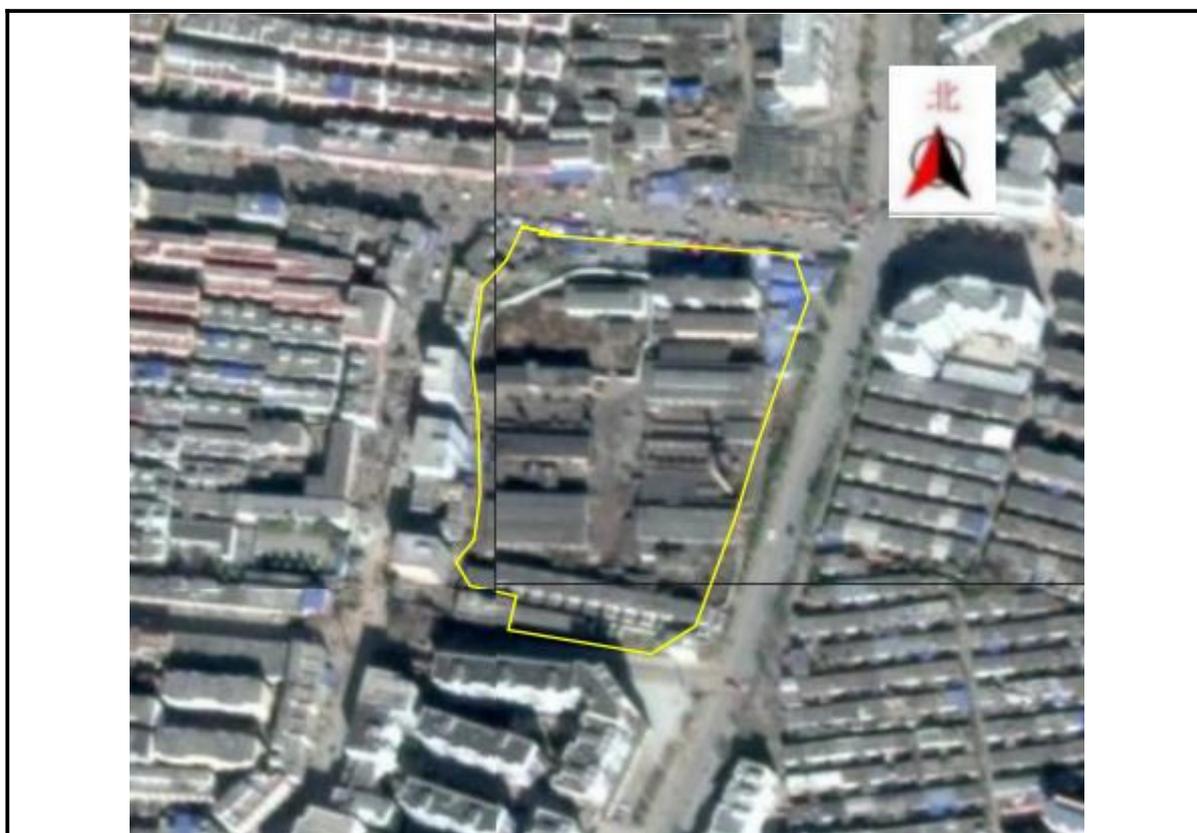
2013 年，新春社区村民在该地块上建 8 栋住宅。

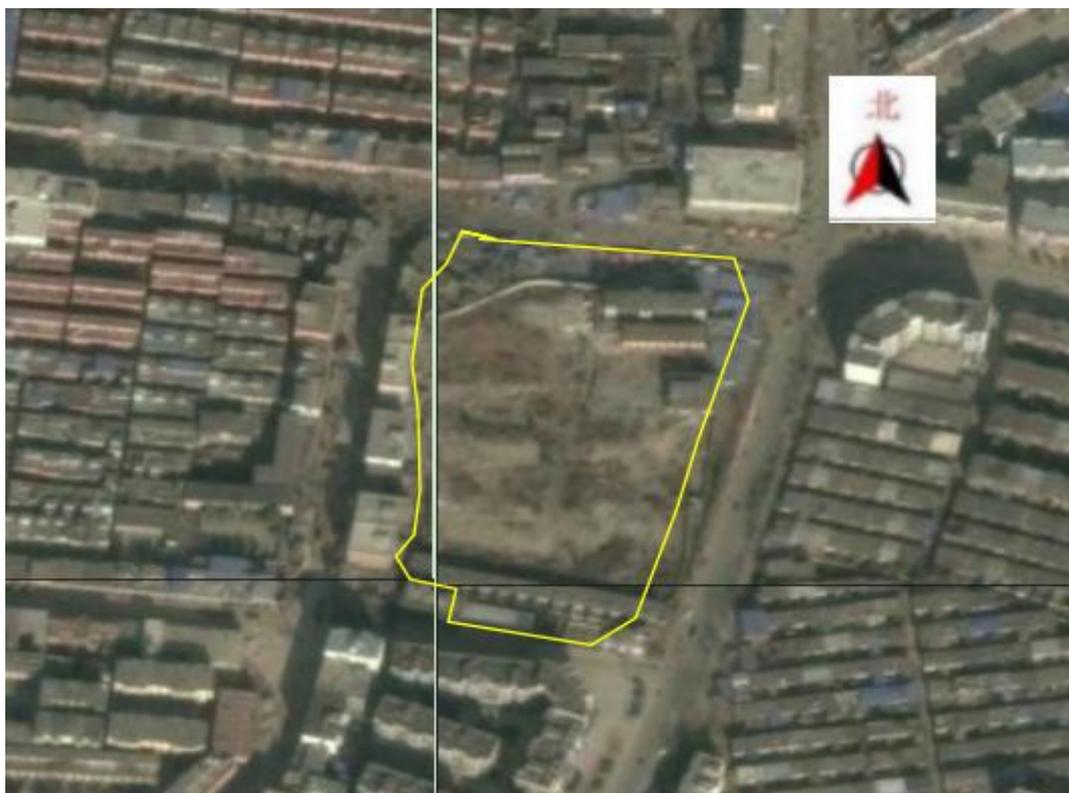
2016 年，该区域地块被征收，构筑物被拆除。

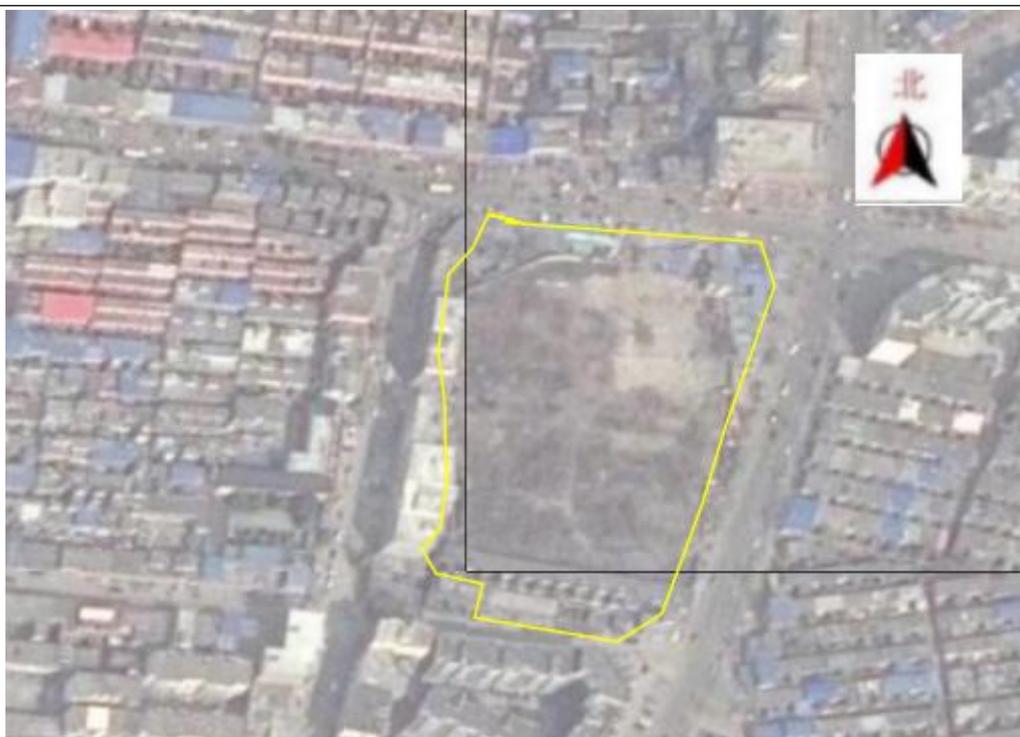
2017 年，地块内构筑物拆除后，地块闲置。

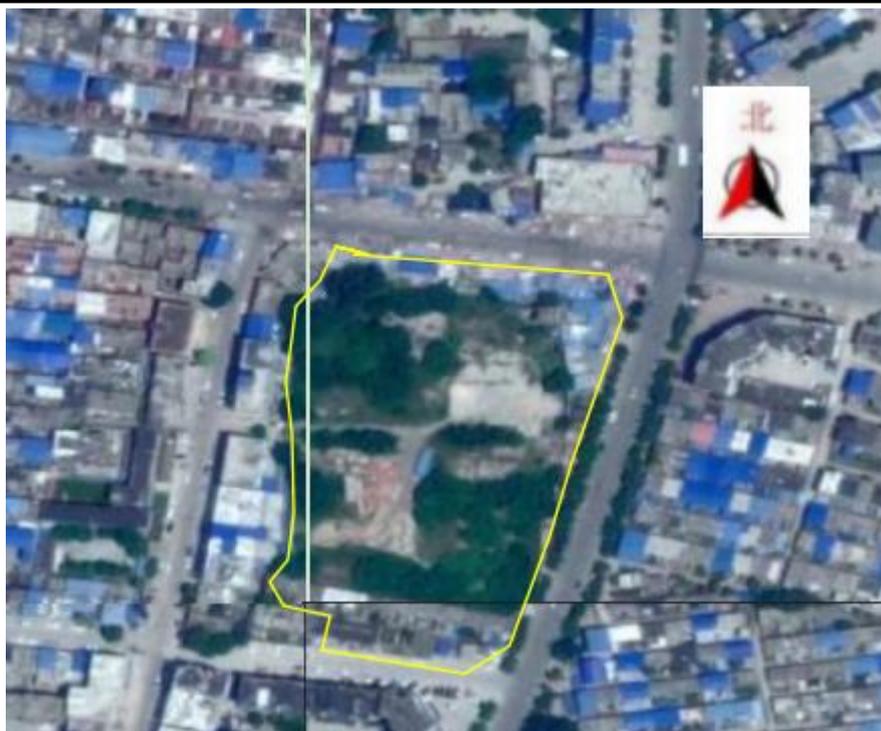
2018 年，地块内闲置空地上长满低矮灌木和杂草。

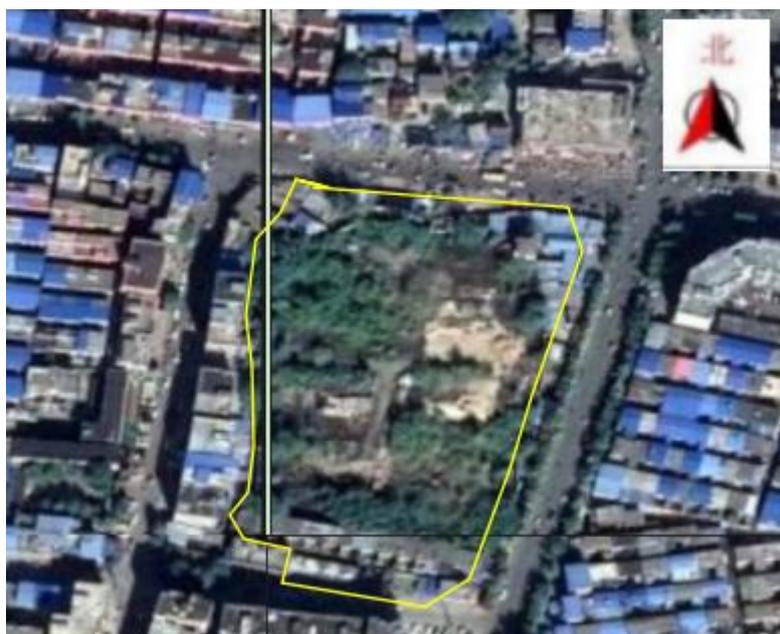
2019 年，地块内闲置空地上长满低矮灌木和杂草。

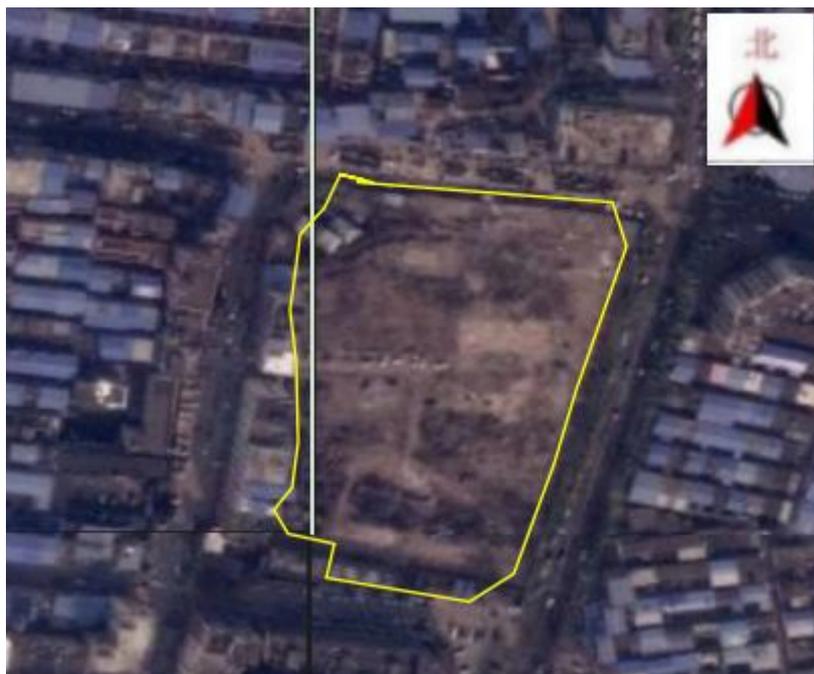
2020年，地块内无新增构筑物。

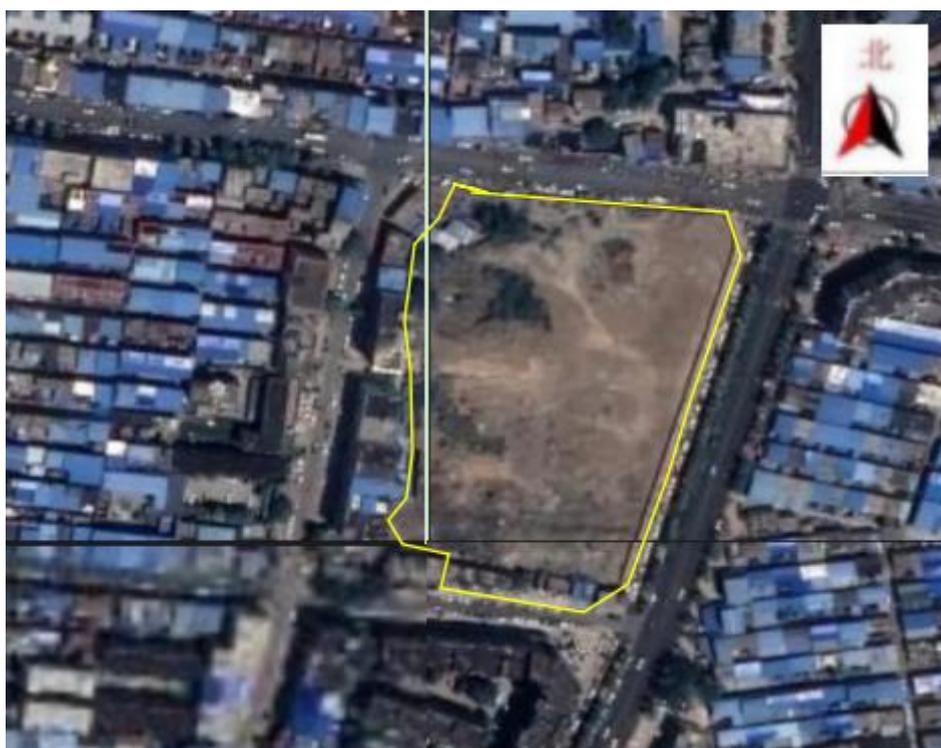
2022年，地块内无构筑物。

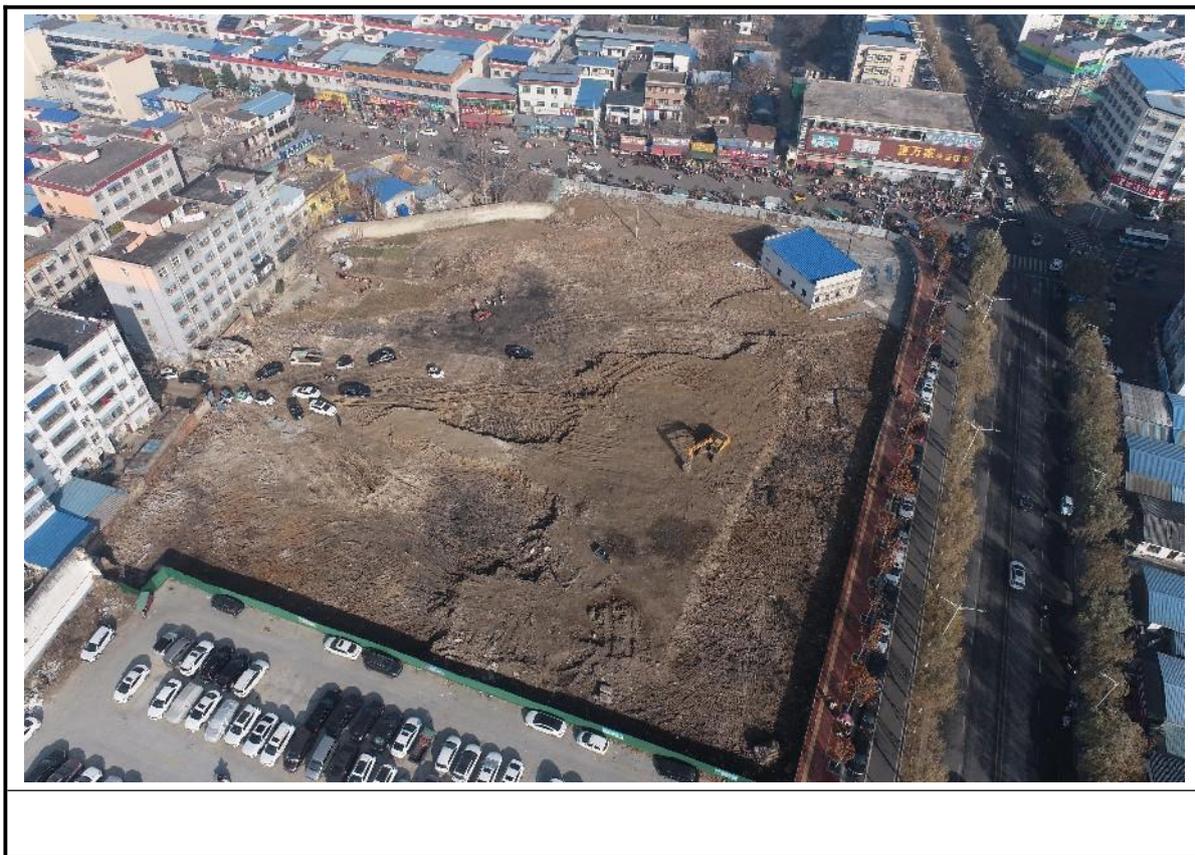
图 3-12 地块现状图

根据人员访谈，本地块属于文峰街道办事处新春社区的集体用地，2023 年 12 月，我公司专业技术人员对本次调查地块进行了现场踏勘，地块内所有构筑物均已拆除。地块内未发现恶臭、化学品味道和刺激性气味，未发现污染和腐蚀的痕迹，无排水管道或渠、污水池、废物堆放地、井等。

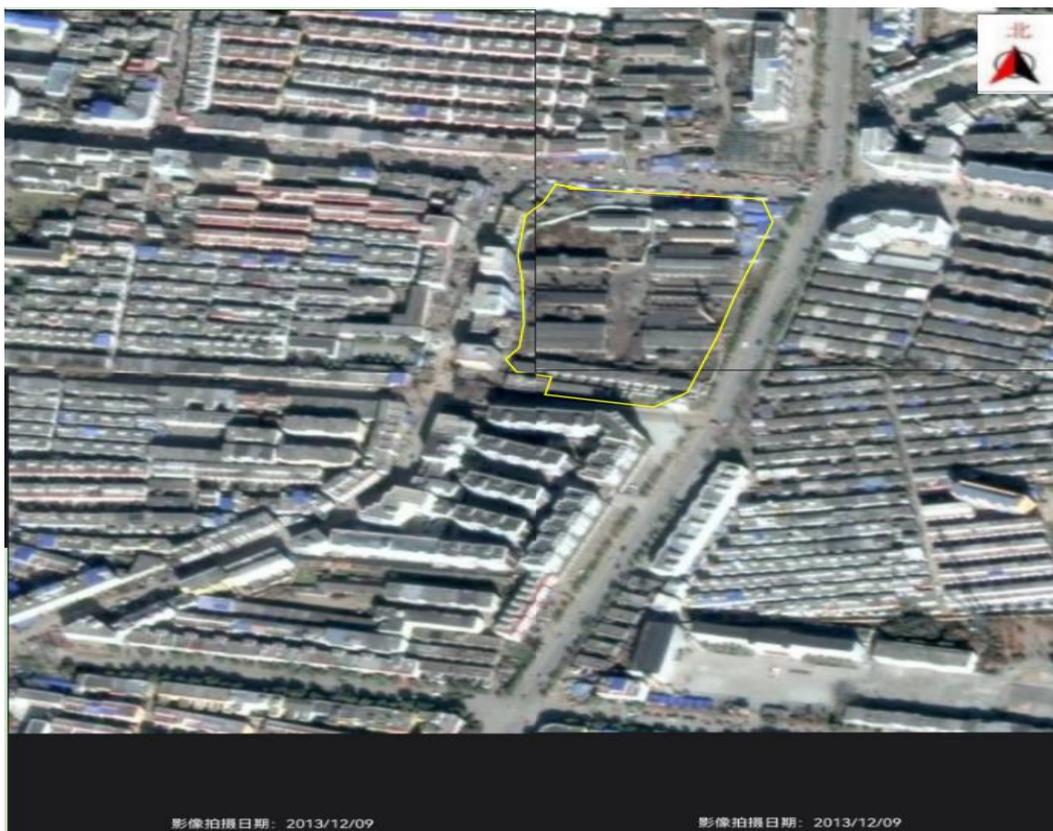
2013年，地块周边均为居民住宅。

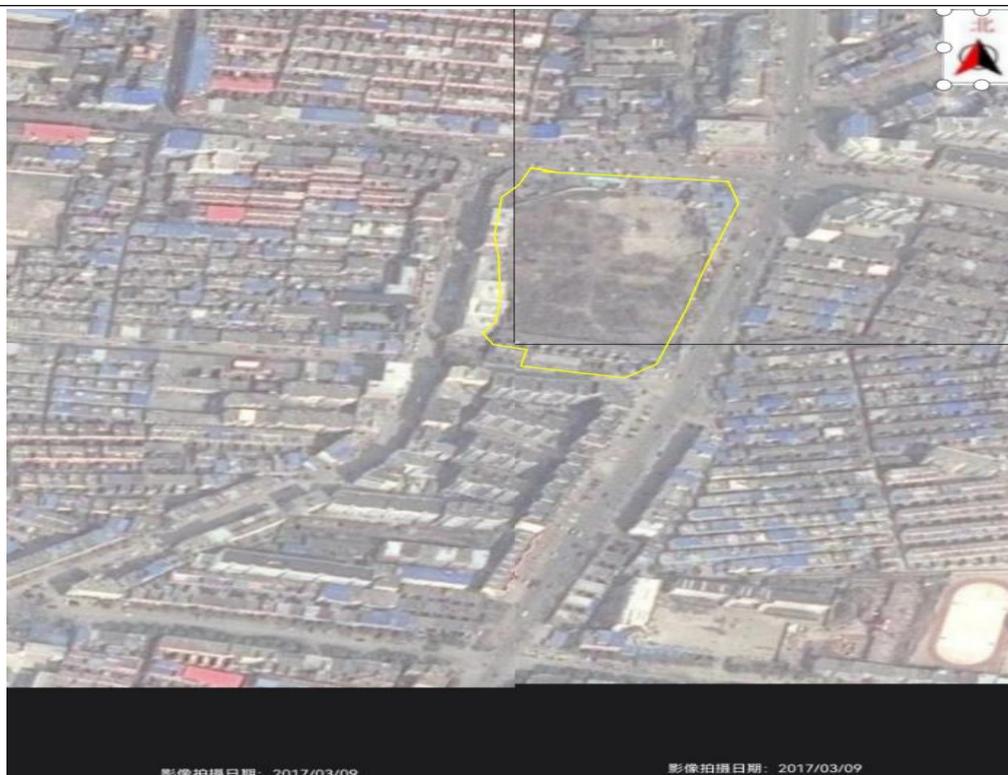
2017年，地块周边均为居民住宅。
