玉泉路南侧、星江路东侧地块

土壤污染状况调查报告

编制单位：南阳三圈环境工程有限公司

二〇二三年十二月

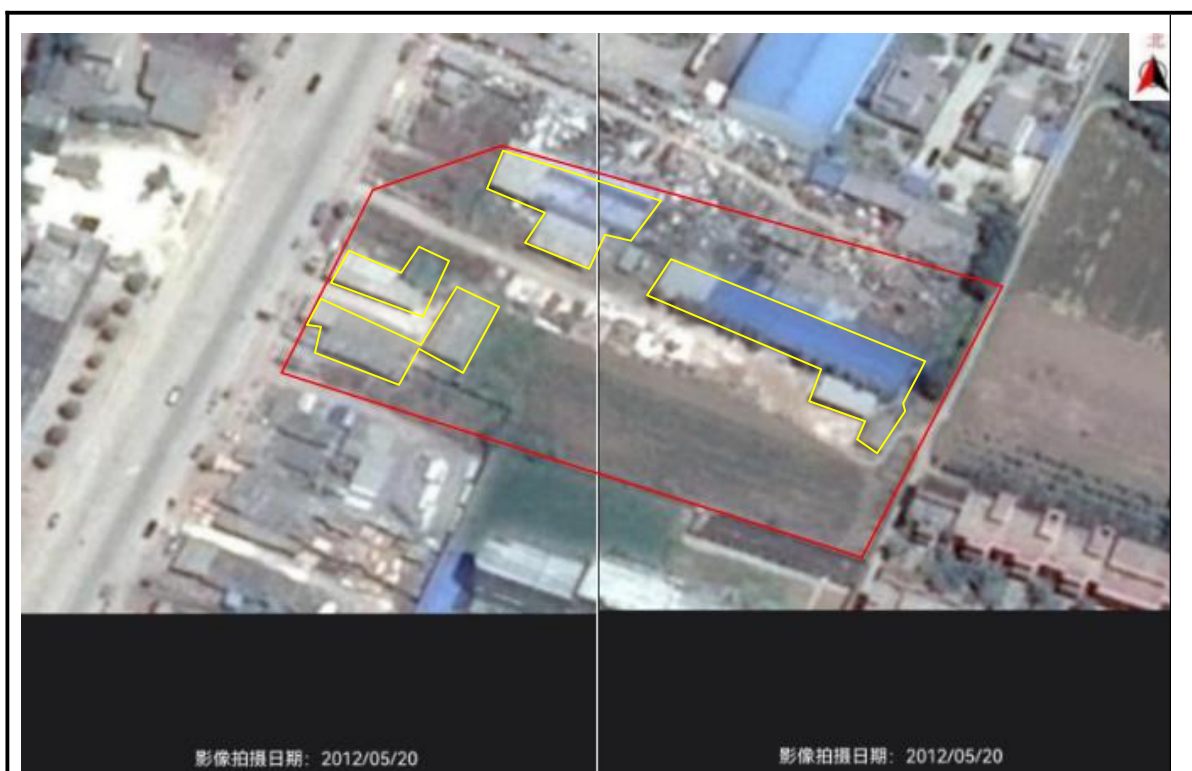
2012 年，村民自建房居住，地块内部分区域仍作为农用地使用。

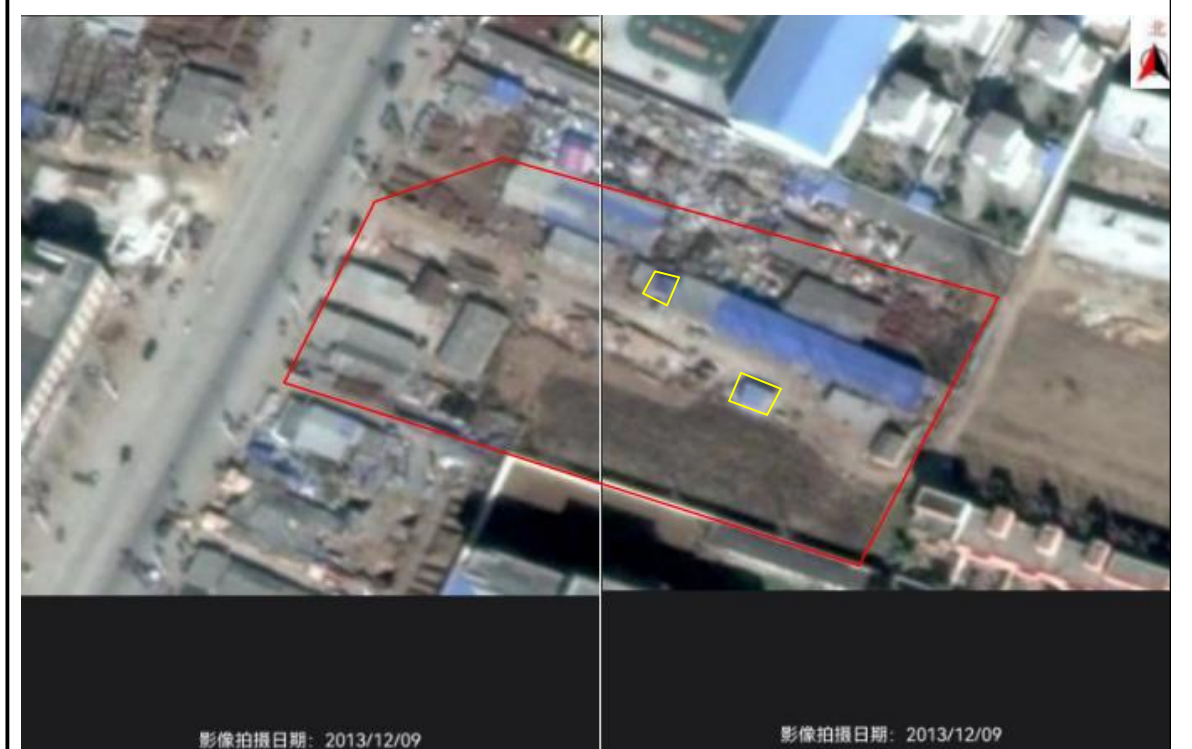
2013 年，新增 2 栋构筑物，其余区域无变化。

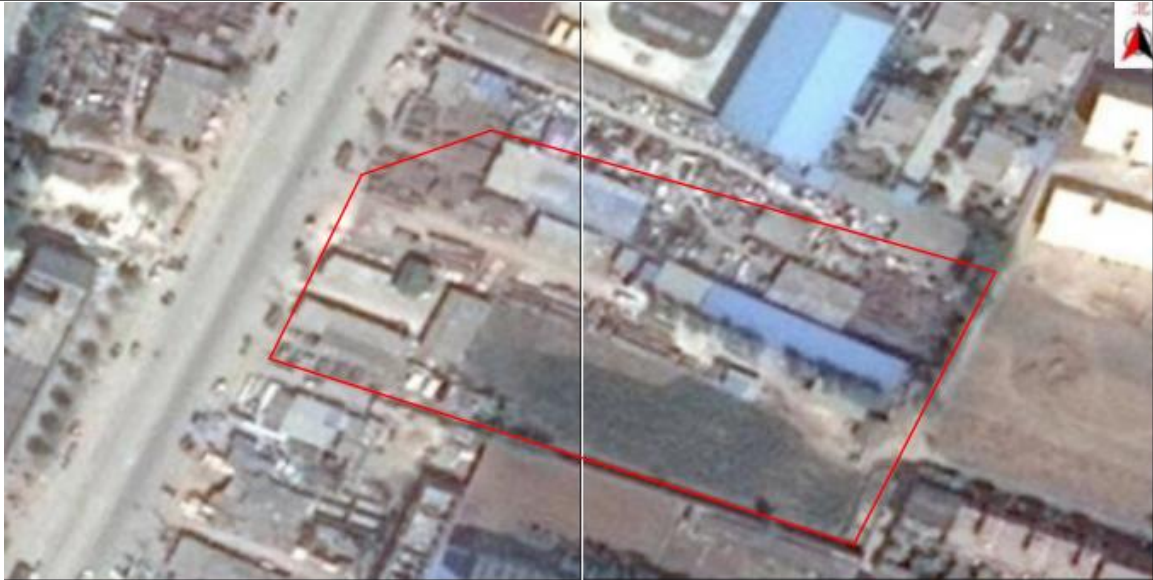
| 2014 年，地块内无新增构筑物。 | |

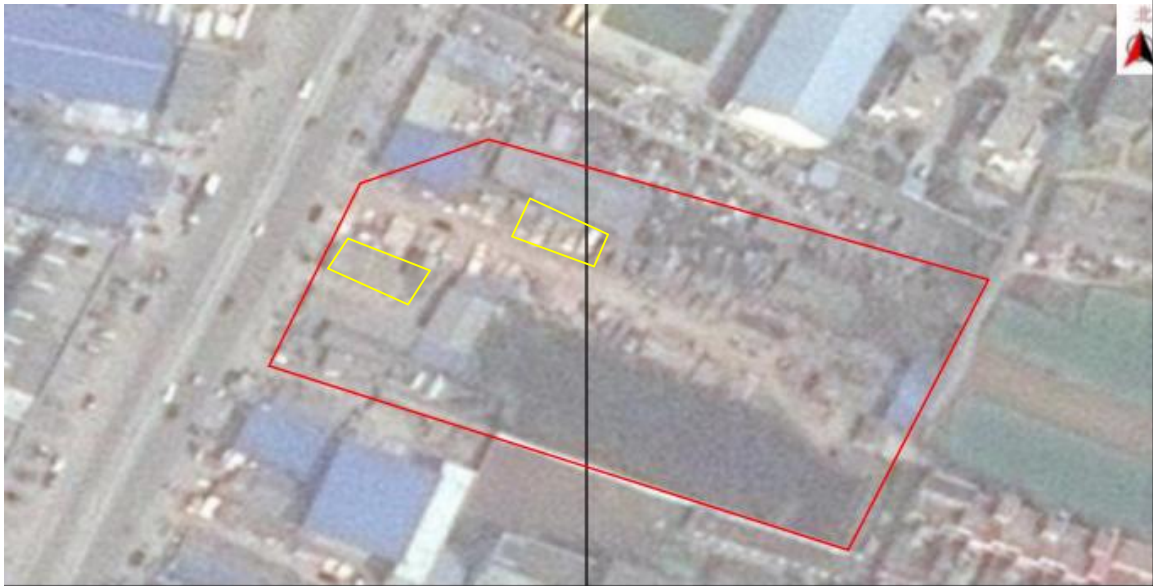
| <p>2017 年，构筑物已逐渐拆除；地块内其余区域保持不变。</p> | |

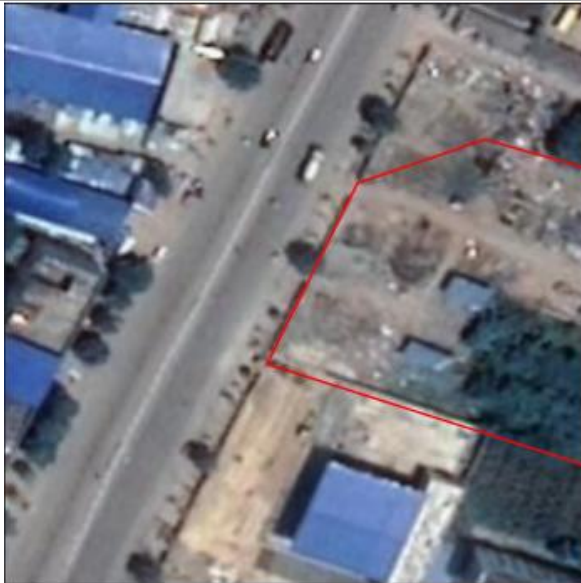
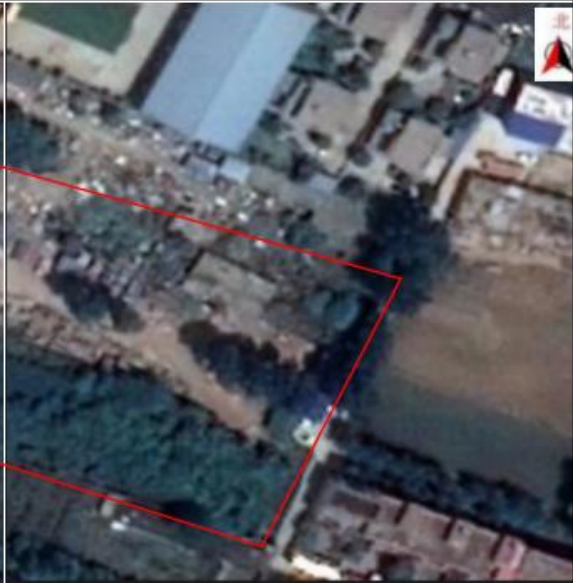
| <p>2018 年，地块内构筑物基本已拆除。</p> | |

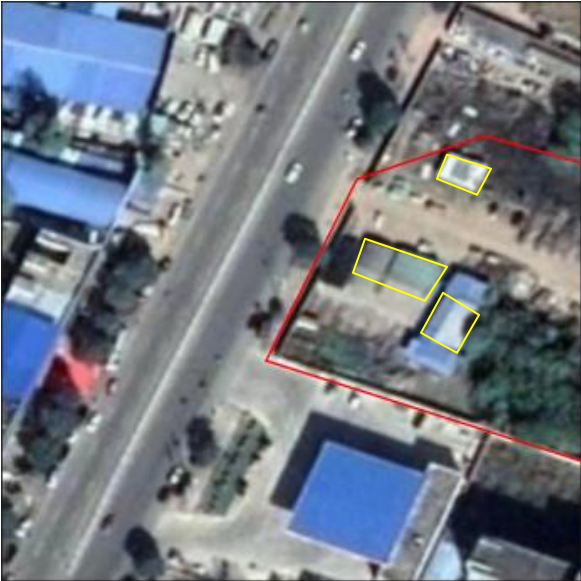
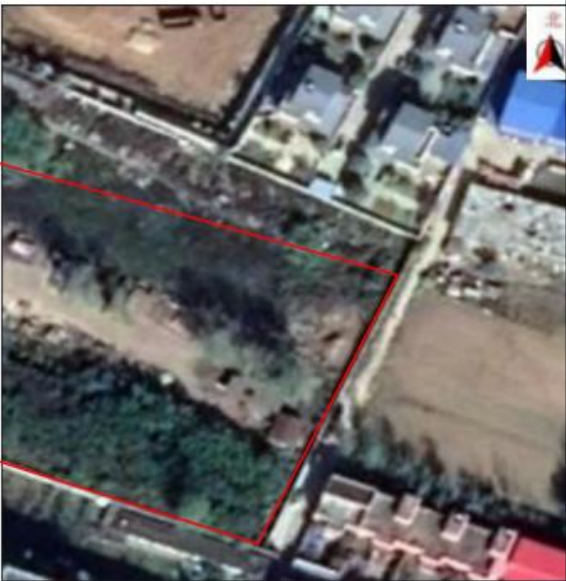
| <p>2019 年，地块内新增 3 栋构筑物作为临时用房，大多数用地被植被覆盖。</p> | |

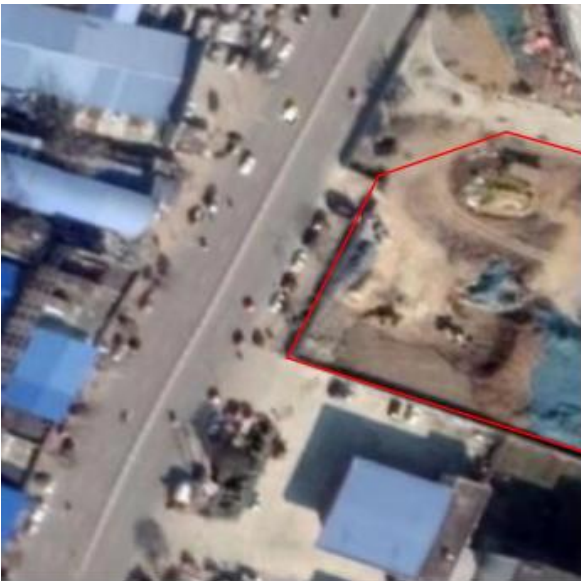
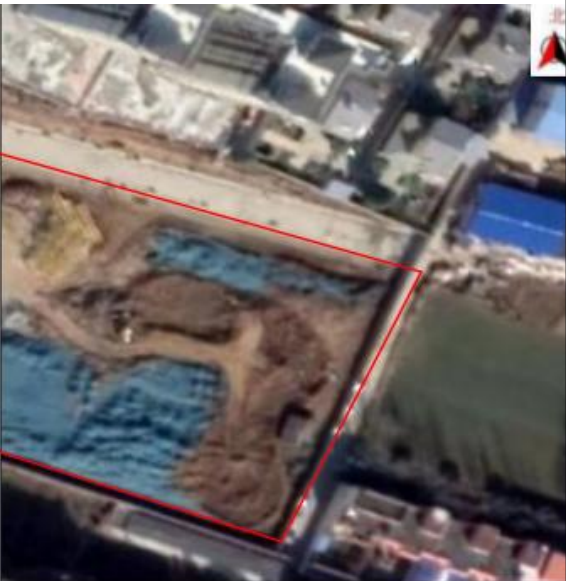
| <p>2021 年，地块内所有构筑物均以拆除。</p> | |

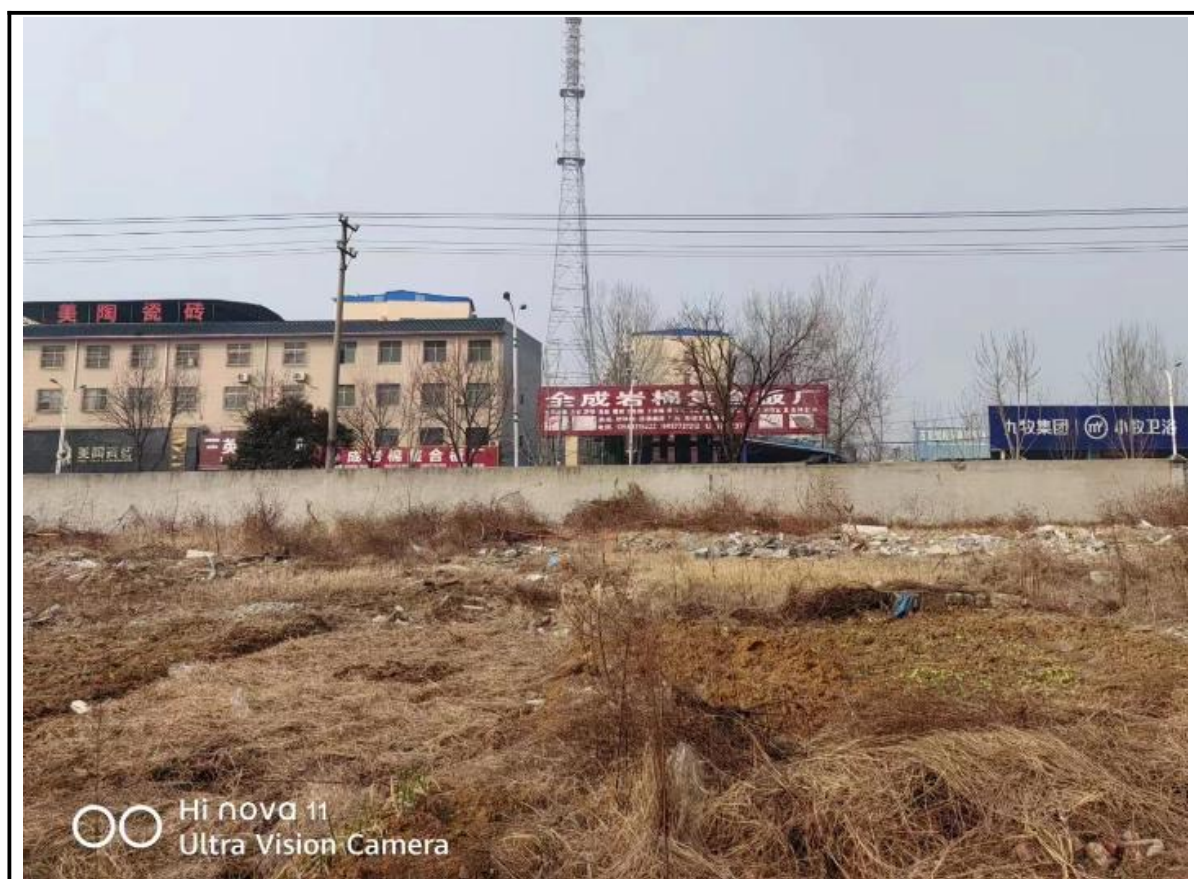
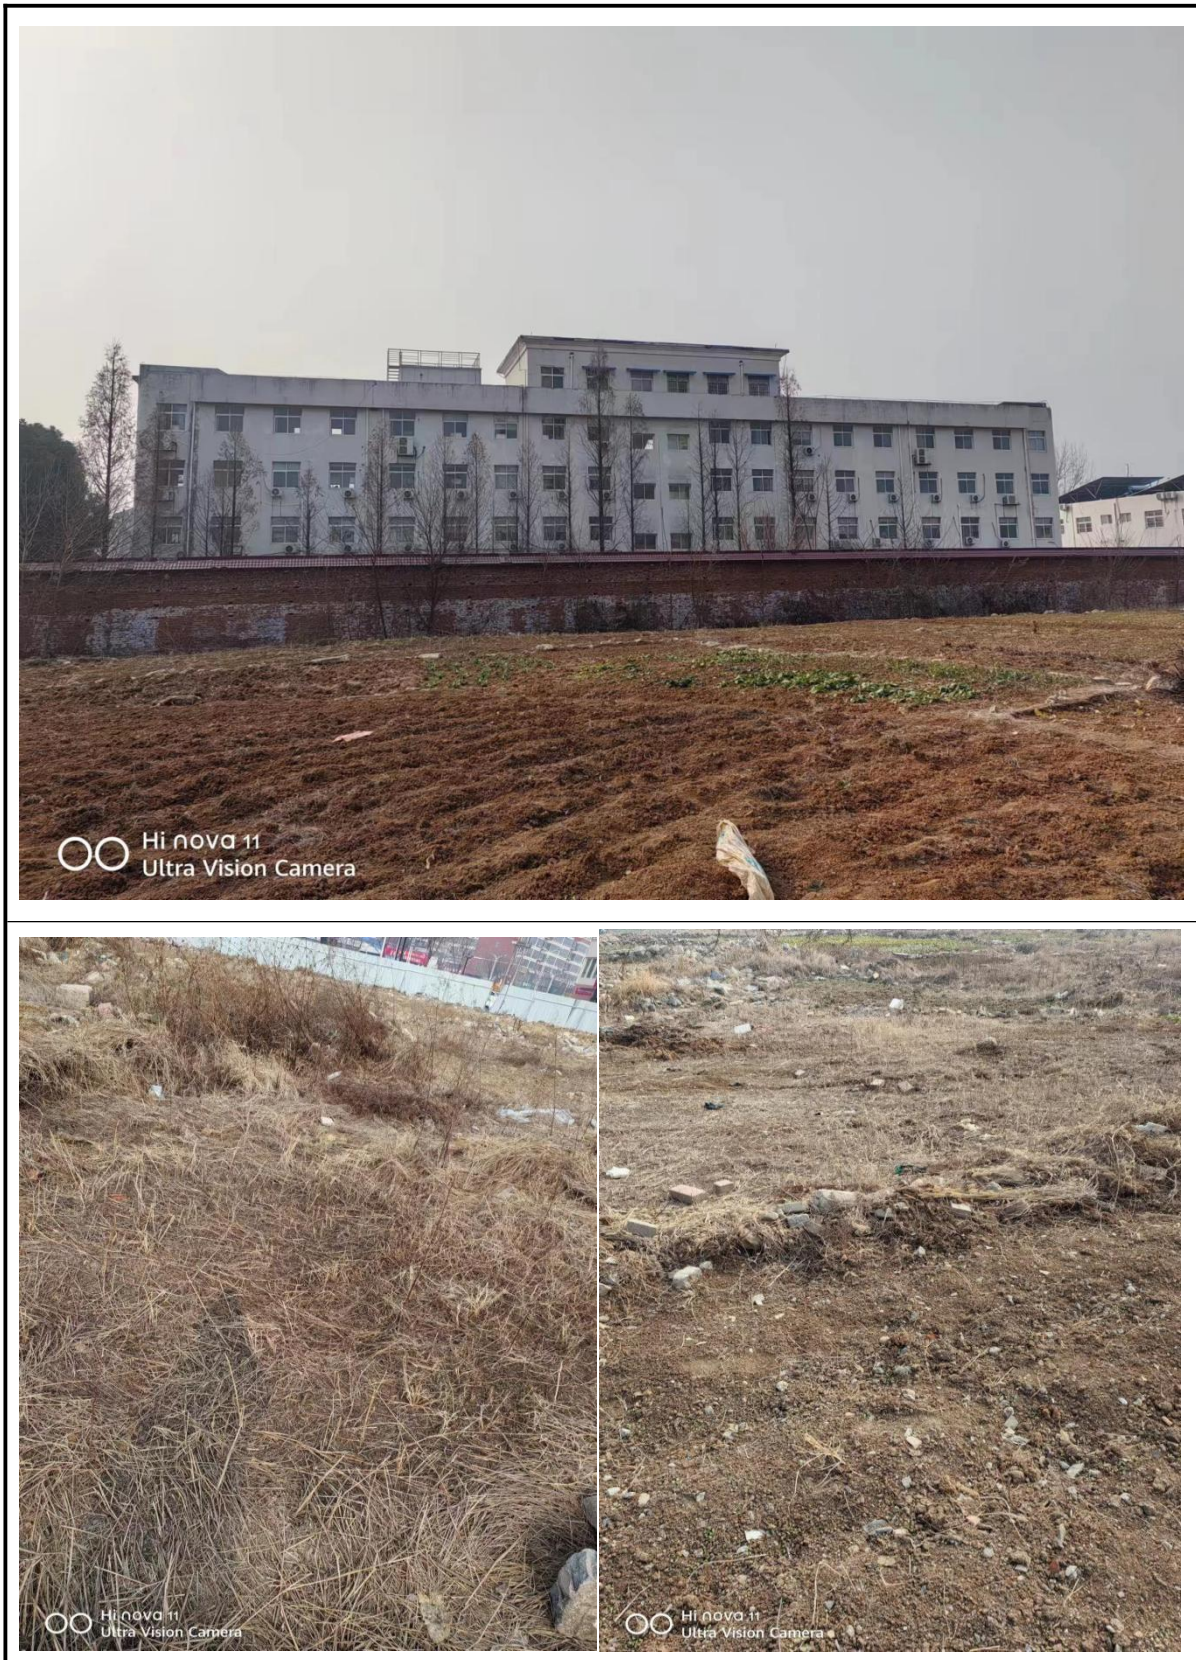
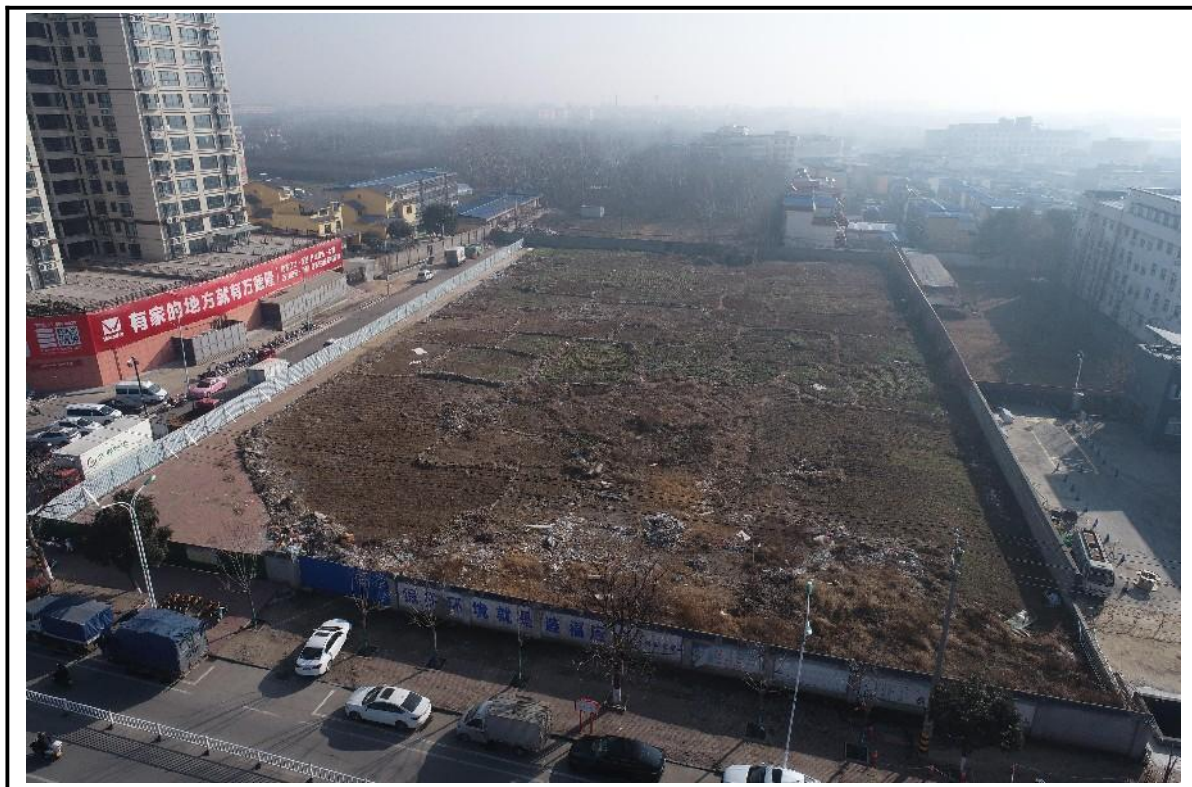
图 3-12 地块现状图

根据人员访谈，本地块属于徐庄社区的集体用地，2023 年 12 月，我公司专业技术人员对本次调查地块进行了现场踏勘，地块内所有构筑物均已拆除，地块内均为菜地以及荒草地。地块内未发现恶臭、化学品味道和刺激性气味，未发现污染和腐蚀的痕迹，无排水管或渠、污水池、废物堆放地、井等。

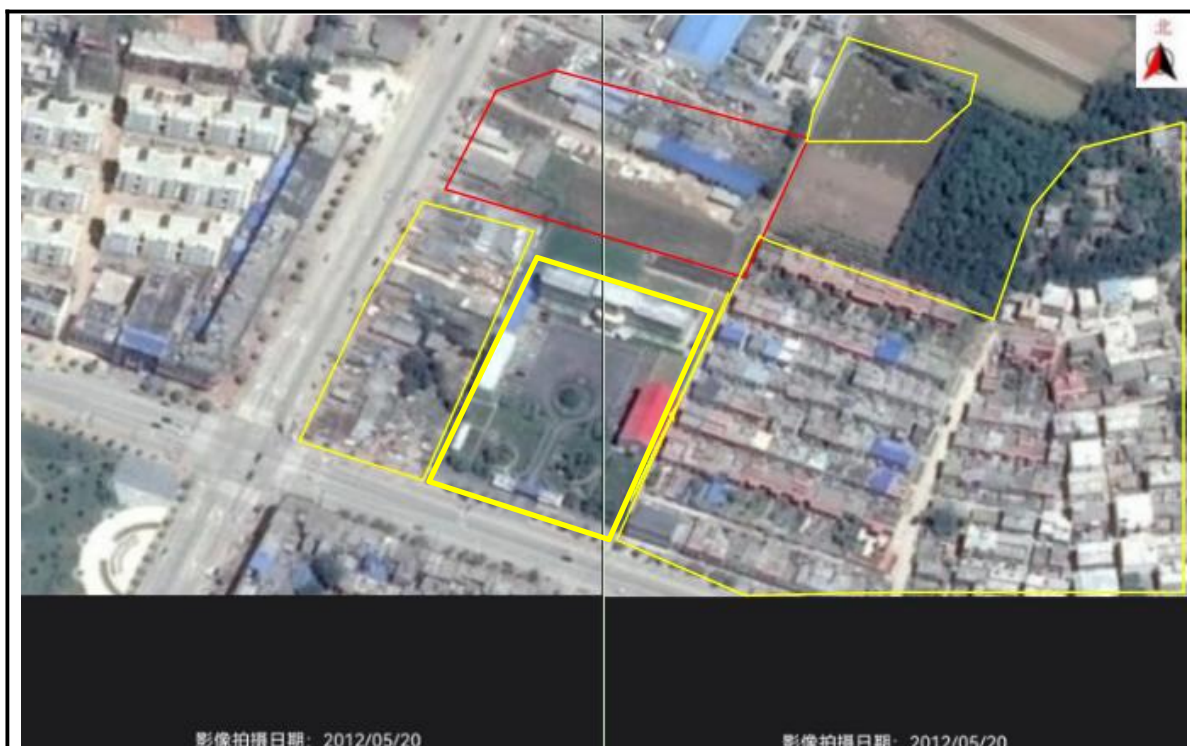
2012 年，东北侧区域为农用地，南侧为居民住宅及城郊乡政府。

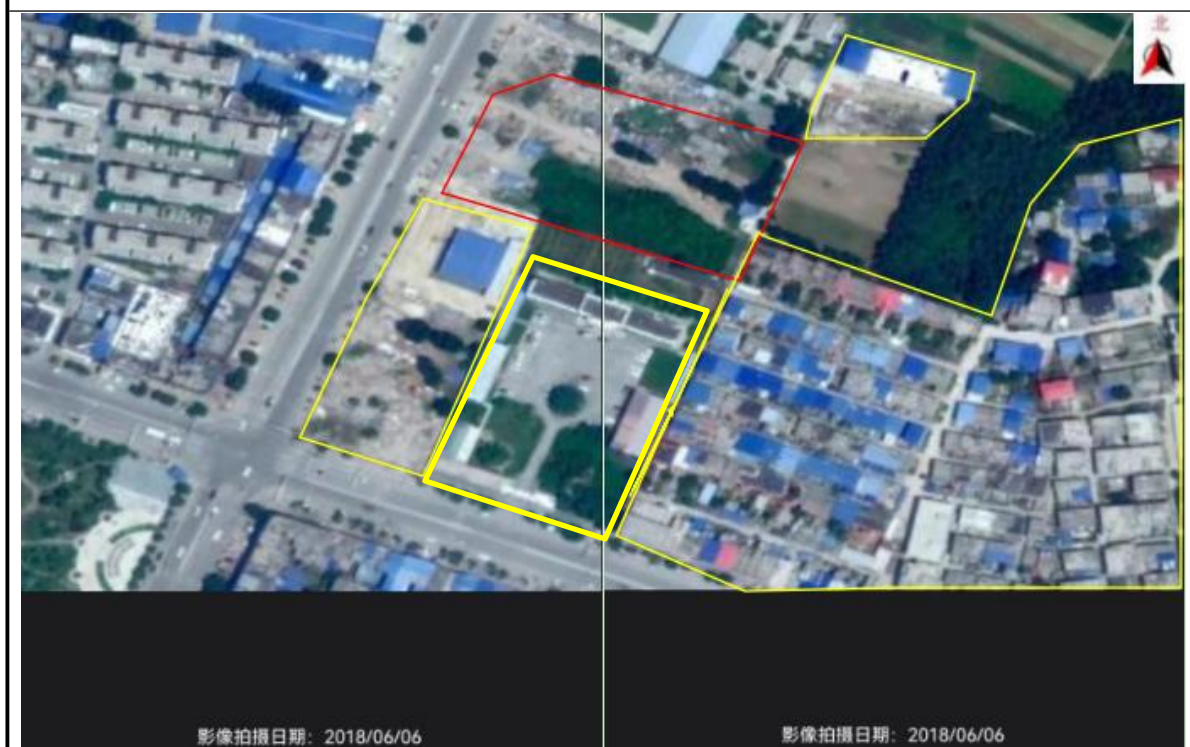
2018 年，地块区域东北侧增加居民住宅，东侧居民住宅增多，南侧为居民住宅逐渐拆除，加油站建成。

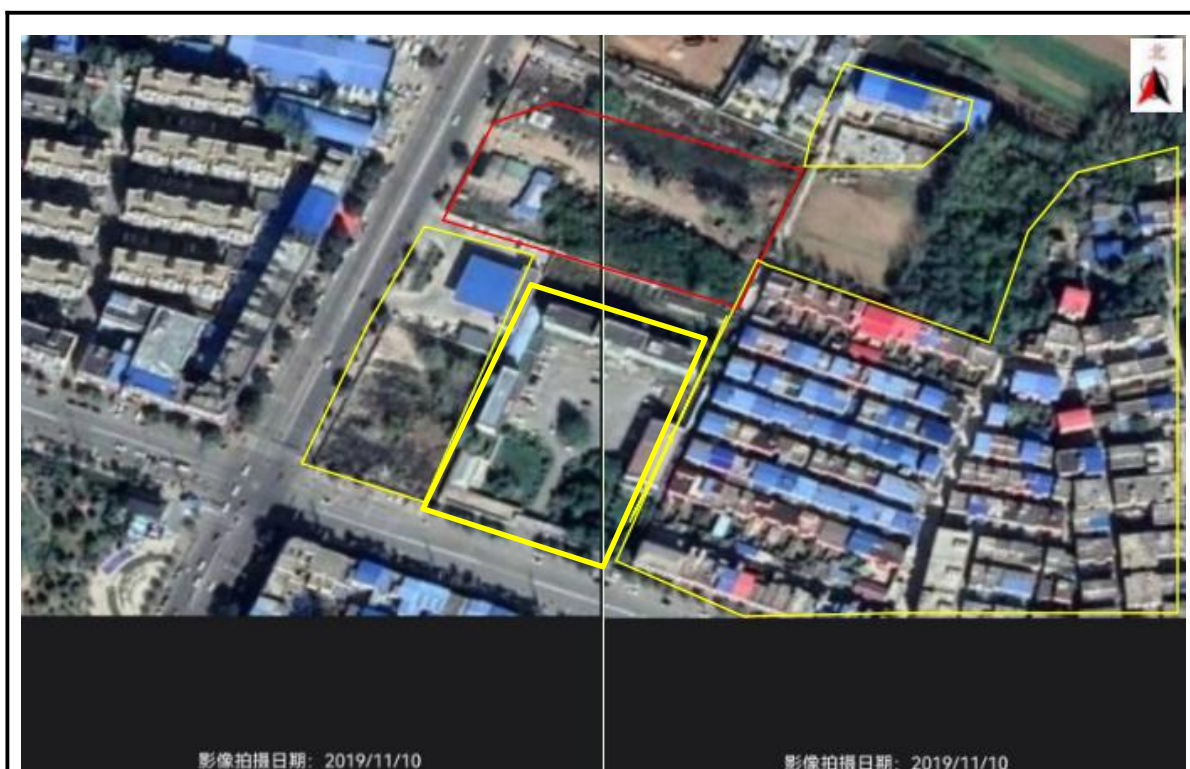
2019 年，地块区域东北侧居民住宅增多，南侧居民住宅逐渐拆除。

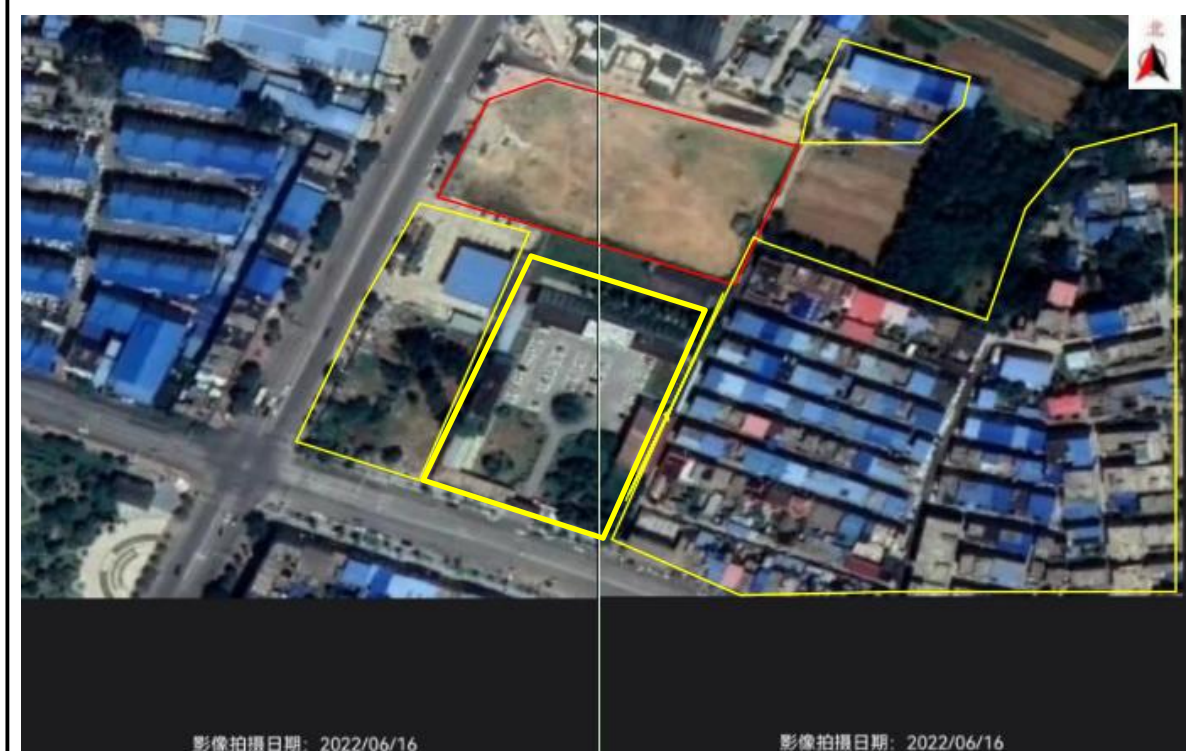
2022 年，由于城市发展建设，地块南侧原居民住宅已全部拆除，已被植被覆盖。
